出雲大社「平成の大遷宮」で約120年ぶりに復活した「ちゃん塗り」の技術

鳥根県の出雲大社では今、大遷宮が進められている。国宝に指定されている本殿などに、60年ぶりの修理が施されているのだ。この大遷宮で約120年ぶりに復活した技法がある。ロジン(松やに)を使う「ちゃん塗り」だ。文化財修理の専門家たちは、古文書を頼りにこの伝統技法の復活に取り組んだ。成分の分析から始まったその取り組みは、文字通り試行錯誤の連続だった。このままでは廃れていったかもしれない幻の技法が、こうして蘇ることになった。

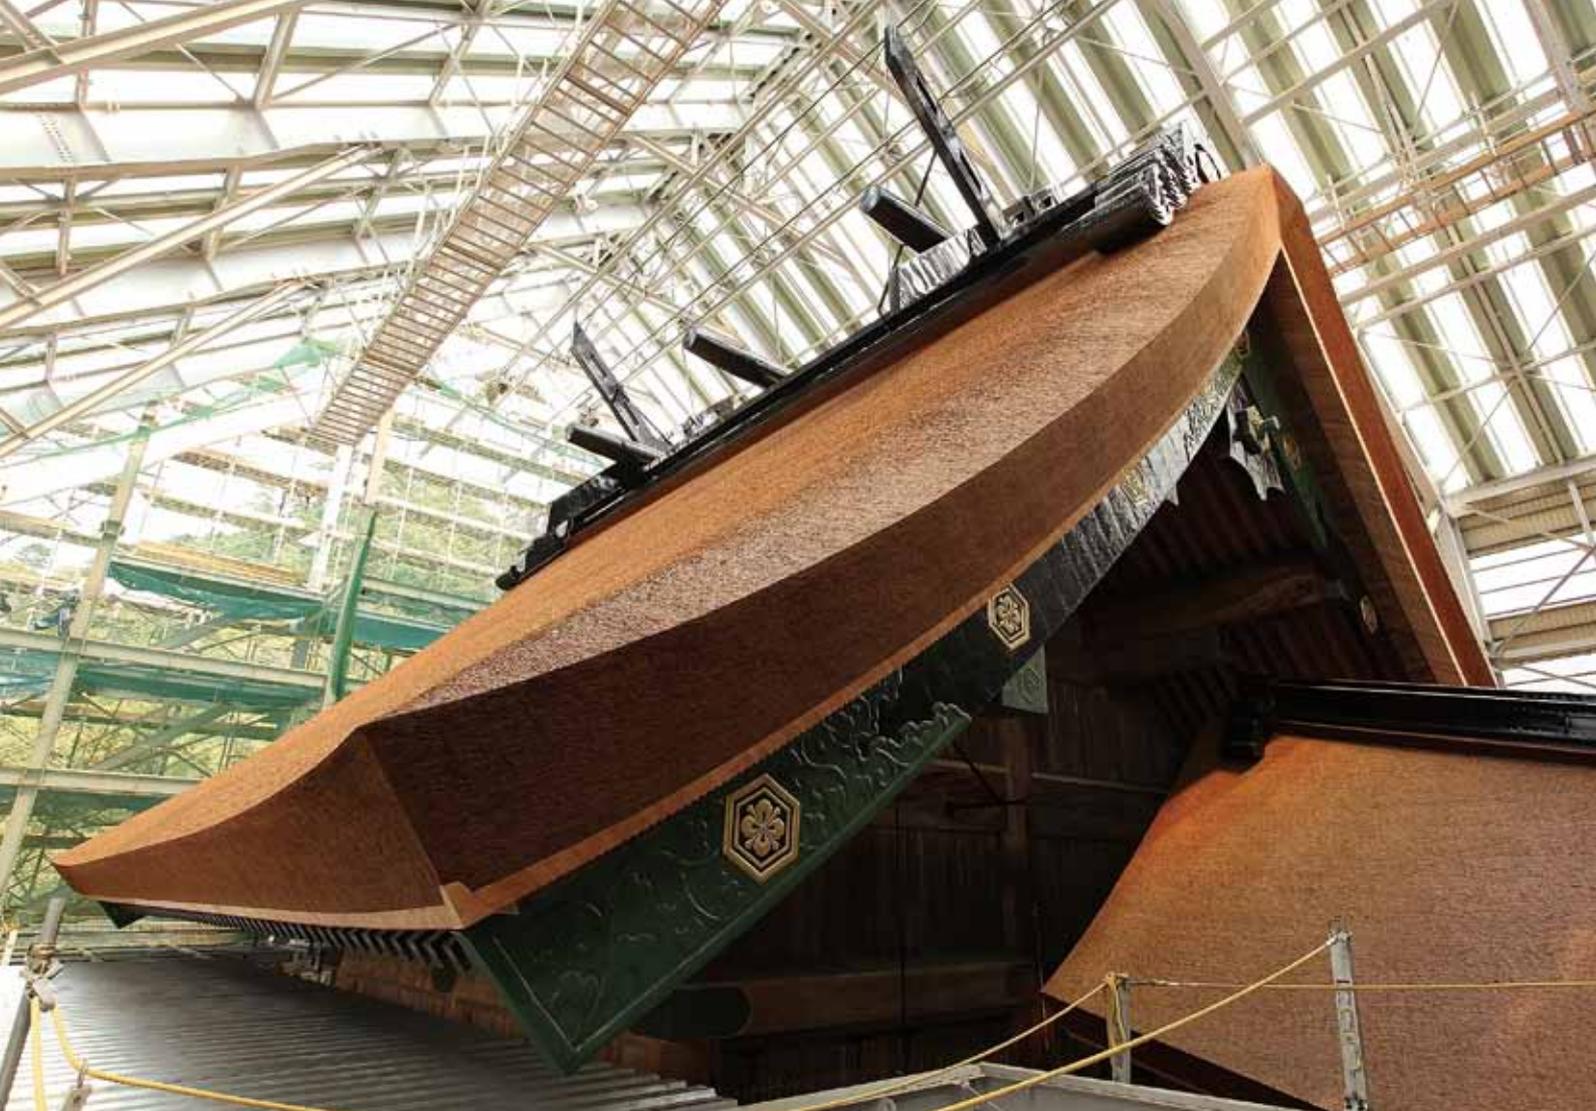
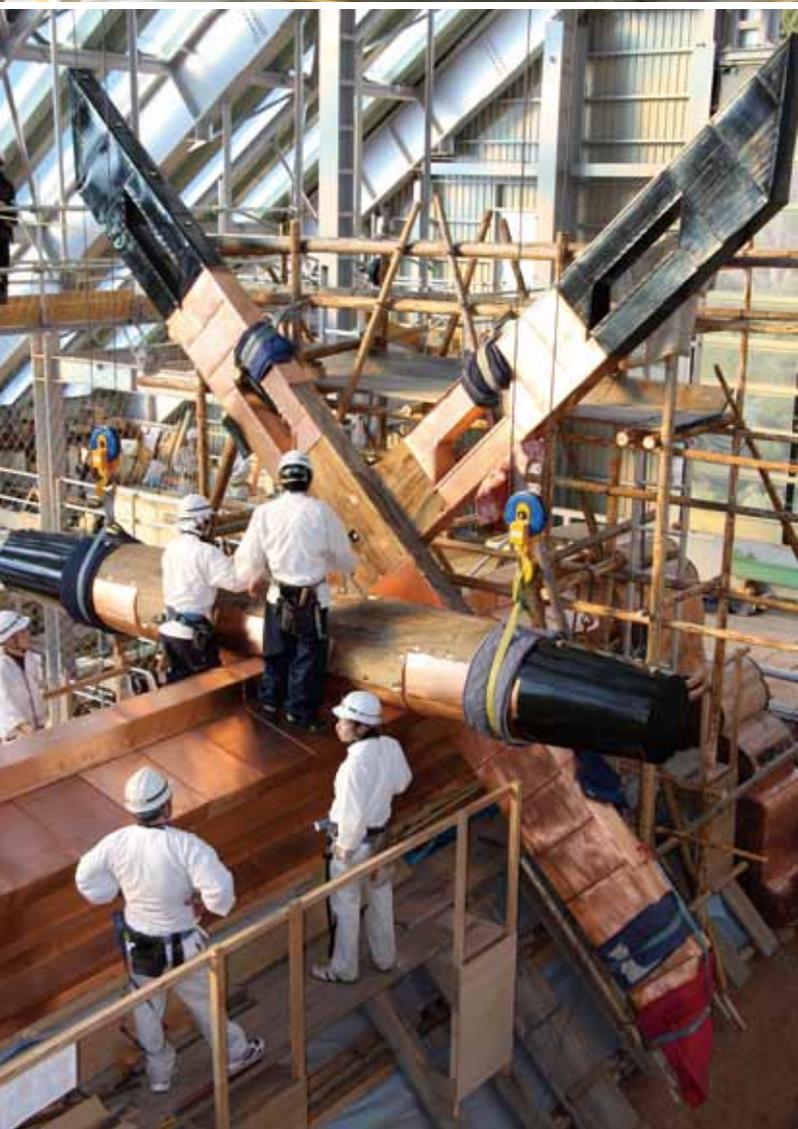
2011年11月から進められた本殿大屋根の「ちゃん塗り」の作業は、2012年2月に終了。本塗りの前には、何度も塗装材の試験を行い、改良を重ねた。前回の遷宮に携わった職人から伝え聞いた「ちゃん塗り」の製造方法に忠実に従ったことが、今回の「ちゃん塗り」成功へと導いた。

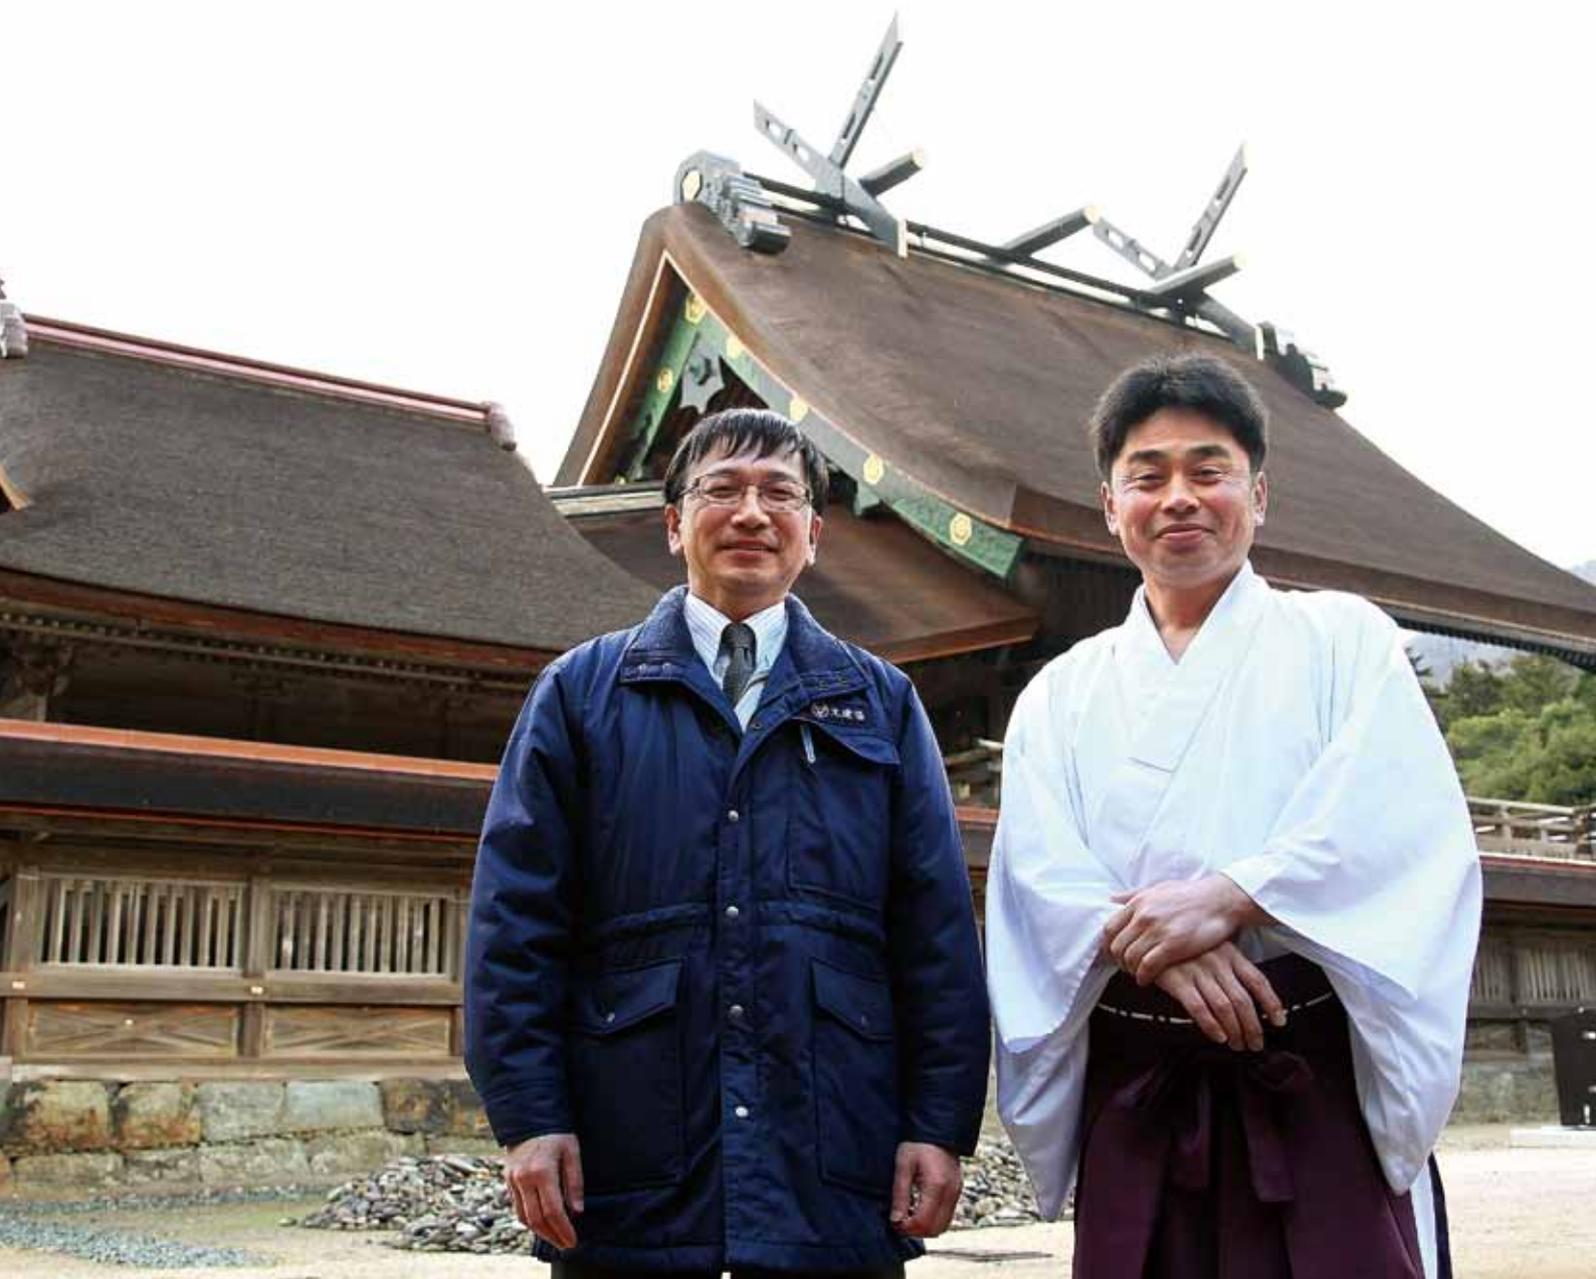
本殿大屋根 正面

本殿大屋根 側面
